日経アーキテクチャ 7月10日号に
『イクセル古川』が掲載されました！

国内初！！ 免震装置の交換！！

進化化した「取り換え問題」

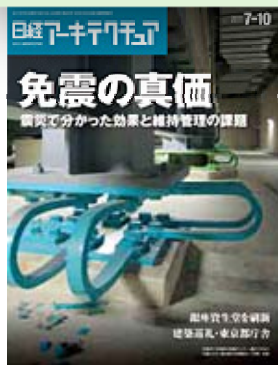
日本最大震災で鉛ダンパーに被害が生じて、取り換えが必要とされている。地震後の免震装置の交換は、過去に例はなく、おそらく国内で初めてであろうとみられています。

写真1-1 免震が壊れたホテル

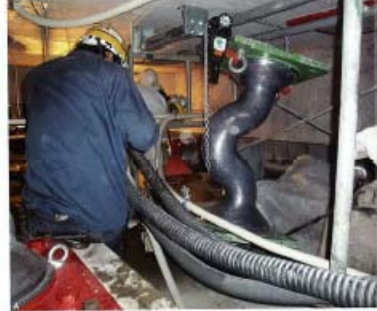
4月2日、こう宣言して営業を再開したビズネスホテルが宮城県大崎市にある。旧村建設（さいたま市）が施工して運営する「エクスプレス古川」だ。震災前は、本館で震度の強さを観測。周辺はほかのホテルは外壁などが損傷したものの、水道が壊れた約1週間後から営業を再開した。ところが、旧ホテルは被害がなかったにもかかわらず、宿泊客をすぐに受け入れられなかった。理由は地下の免震ピットにある鉛ダンパーだ。本館によって、可とう部の上下に厚さ15mmほどの亀裂が生じた（写真1-2）。本館が複数の建設会社などに取材したところ、今回の地震で鉛ダンパーに亀裂などが生じた免震建

写真1-2 鉛ダンパーに亀裂が生じて交換

A11層で震度5.9の鉛ダンパー1基が破損した。材料費は約400万円、作業費は200万円ほど。後に耐震を要し、作業は4月12日までずれ込んだ。建物は全壊材ダンパー2基の交換が完了した。免震装置の交換は、地震後の免震装置の交換は、過去に例はなく、おそらく国内で初めてであろうとみられています。

弊社では、鉛ダンパー8基の交換を行いました。
